# COMUNE DI RIVALTA DI TORINO (TO)

## PROGETTO DEI LAVORI DI RESTAURO VARI DA ESEGUIRSI PRESSO IL CASTELLO DEGLI ORSINI PROGETTO DEFINITIVO - ESECUTIVO

### 1 - RELAZIONE STORICA E RELAZIONE DESCRITTIVA METODOLOGICA

NOVEMBRE 2020

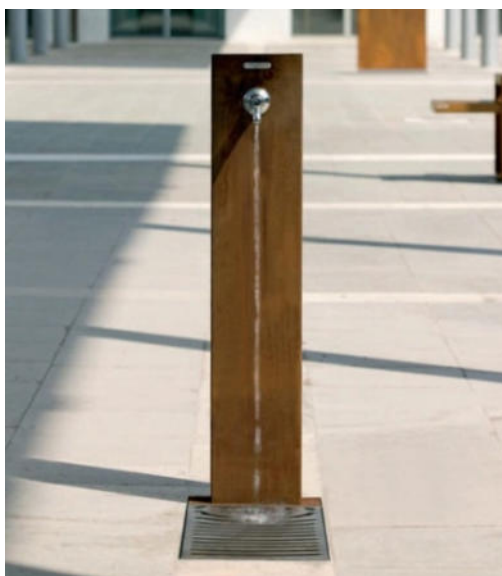
Foto n.1 – Esempio di fontanella

Nei pressi dell'ingresso al Castello, entrando attraverso l'arco delle mura verso il giardino, verrà collocata una nuova fontanella in cor-ten.

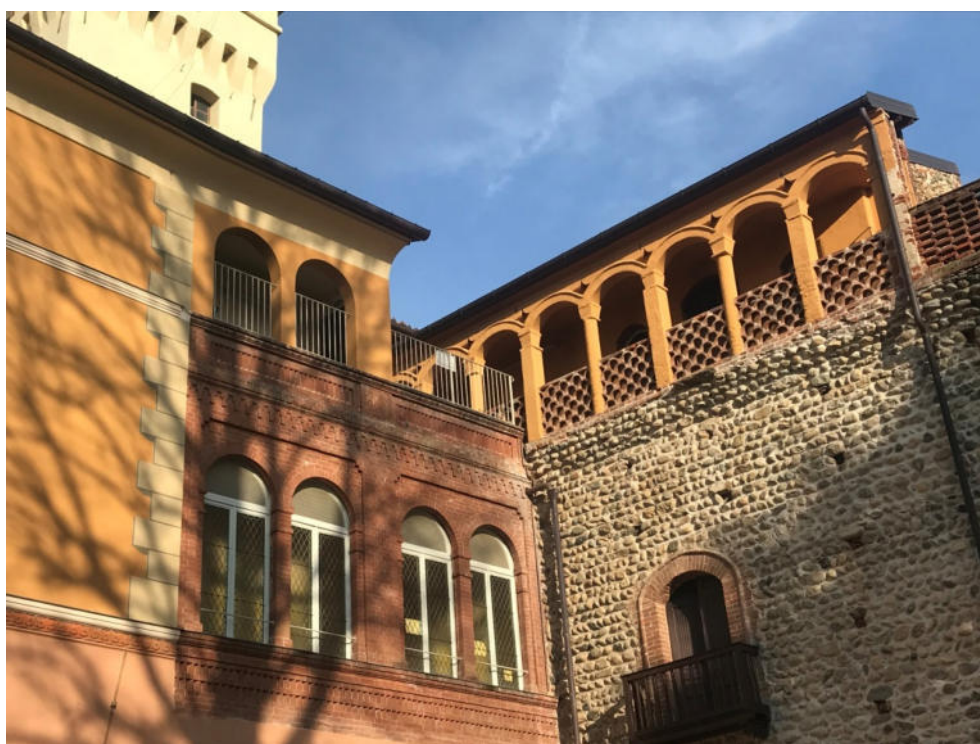
Foto n.1 – Vista dei loggiati

Già ai piani sottostanti sono state usati serramenti in vetro a chiusura degli ambienti. Nella presente proposta progettuale ci sono due montanti verticali di diametro 12 cm circa e leggeri profilati metallici in copertura tassellati perimetralmente alla struttura muraria già oggetto dell'ultimo restauro. In questo modo non vi saranno altri pilastri metallici a vista.

La copertura in vetro stratificato, permetterà di avere comunque una buona luminosità dei locali.

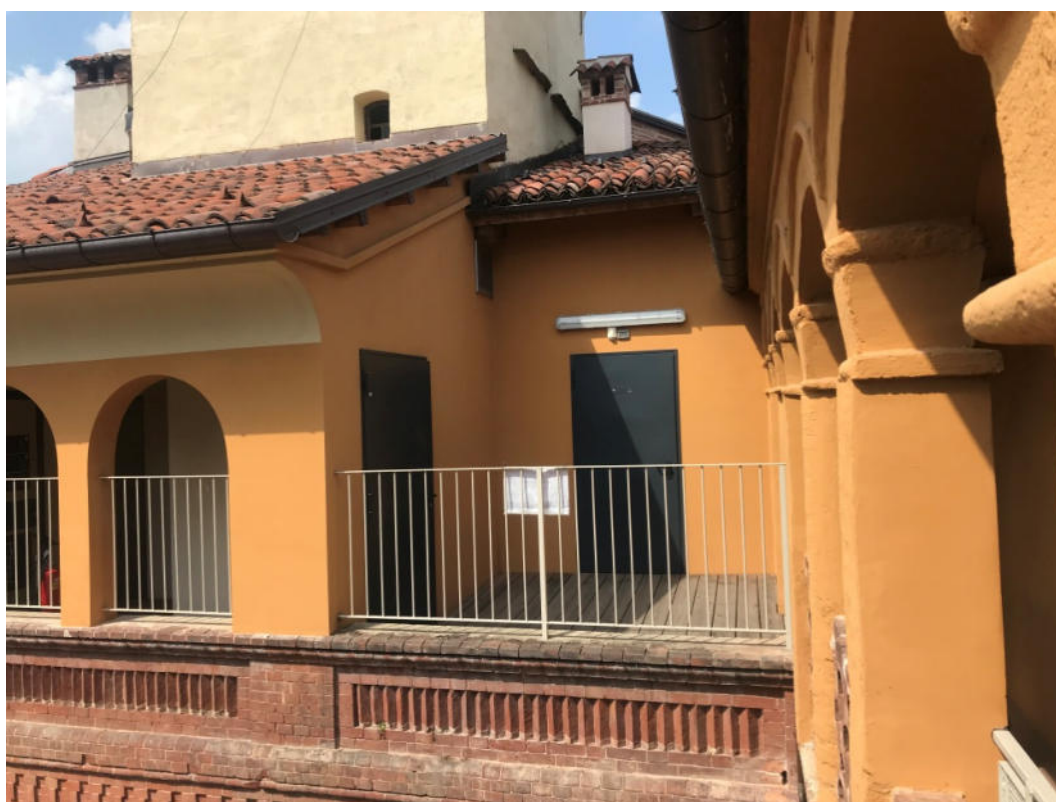
Foto n.4 – Vista del terrazzo e dei loggiati

Fotoinserimento della tettoia in progetto

Al fine di proteggere dalle intemperie il terrazzo di collegamento tra le sale dell'ultimo piano ed il corridoio e i servizi igienici, si rende opportuno realizzare un tettoia di protezione.

Si è pensato che una struttura in acciaio e vetro possa essere quella che garantisce minori dimensioni della struttura e minore impatto visivo.

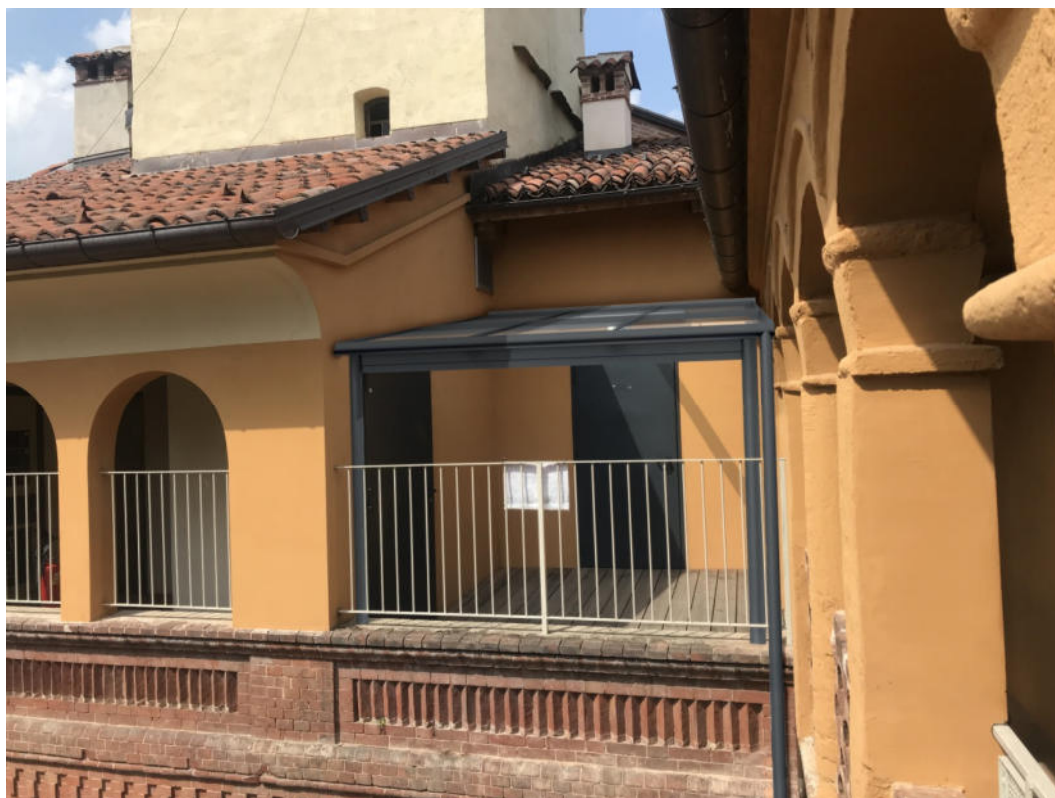
Soluzione grigio scuro come i serramenti esistenti

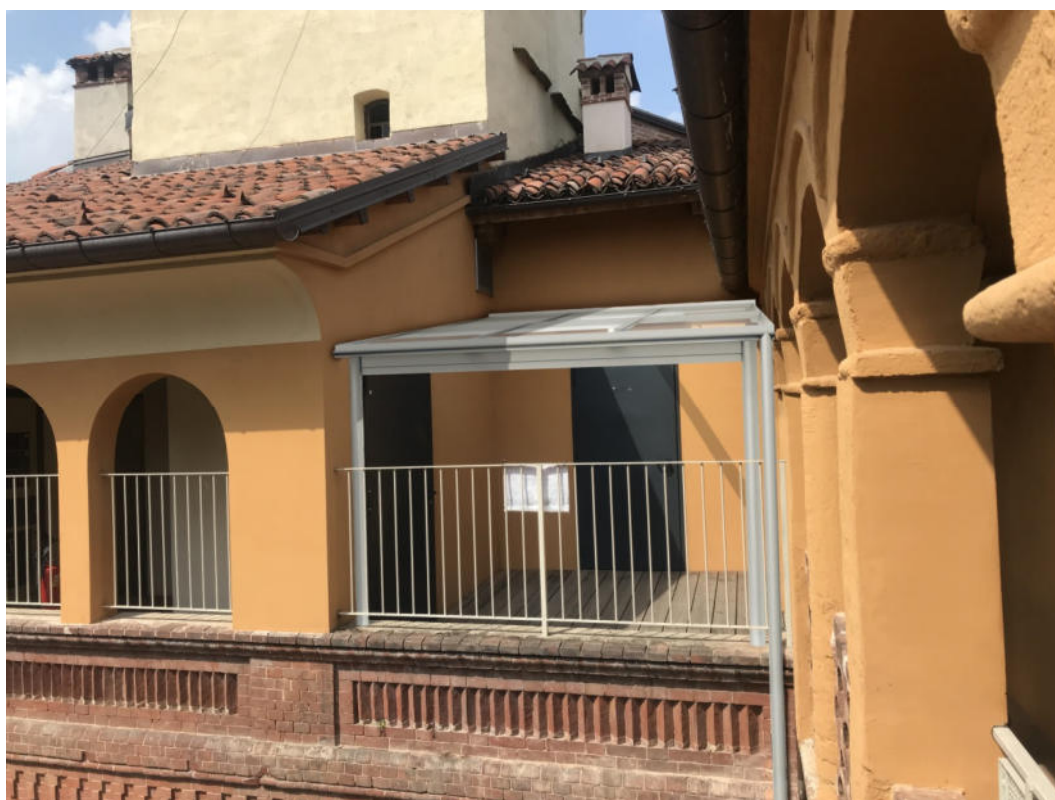
Soluzione grigio chiaro come la ringhiera esistente

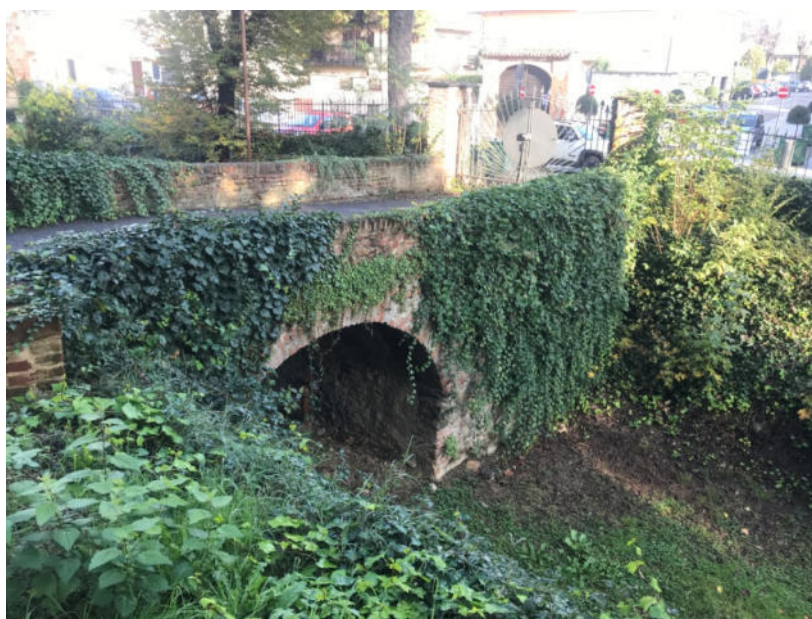
Foto n.2 – Vista del muro di sostegno dell'ingresso con arco sottostante

Le due arcate che compongono il ponte sono in gran parte costituite da muratura in mattoni a vista e in parte in pietrame di varia dimensione e sono prevalentemente ricoperte da una fitta vegetazione che, nel caso della parete della prima arcata sinistra ne occulta la consistenza, composizione e lo stato di conservazione.

Le murature in laterizio saranno trattate in modo simile a quelle dei parapetti. L'intradosso della seconda arcata – particolarmente interessato da muffe - presenta una profonda fessurazione, in parte già tamponata, che sarà colmata con malta opportuna; inoltre l'imposta dell'arcata è in pietra (probabile aggiunta successiva?) e soltanto un attento esame e un confronto con le preposte Soprintendenze ne stabilirà l'eventuale rimozione e/o trattamento.

La prima arcata destra, tamponata con pietrame e malta, è in buono stato di conservazione e sarà semplicemente liberata dalla poca vegetazione presente e quindi trattata con biocidi.

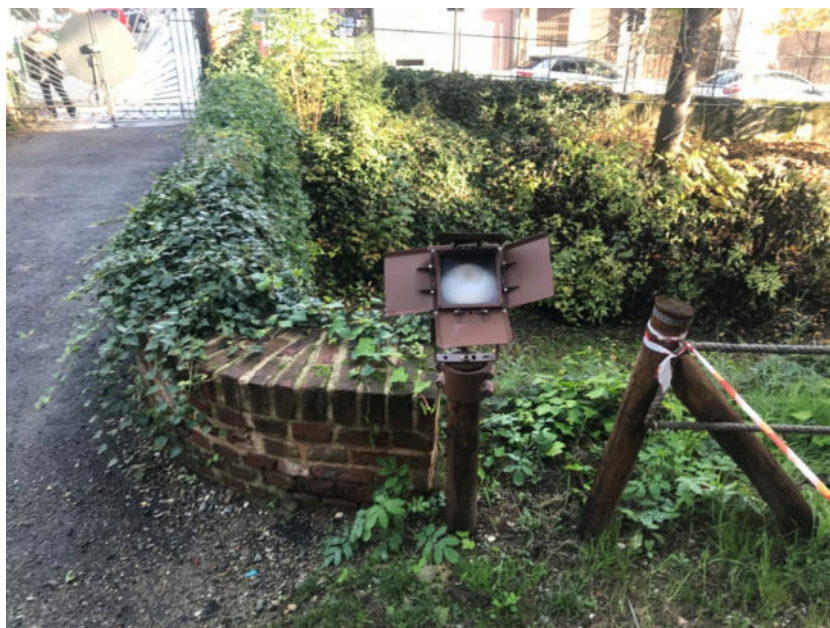
Foto n.3 – Vista della curvatura del muretto e faretto a destra dell'ingresso

Inoltre, poiché la tessitura muraria in laterizio dei parapetti si presenta in mediocre stato di conservazione, sarà preventivamente liberata manualmente dalla vegetazione che in parte la ricopre e a cui seguiranno interventi di disinfezione e disinfestazione con prodotti biocidi. Quindi tale intervento sarà anche ripetuto a scopo preventivo.

Le malte non più compatte e sfarinate saranno spicconate manualmente e ripulite con spazzole; i mattoni erosi e le piccole lesioni saranno colmate con la tecnica cuci-scuci; i giunti saranno quindi stilati con opportune malte aventi caratteristiche simili a quelle in essere.

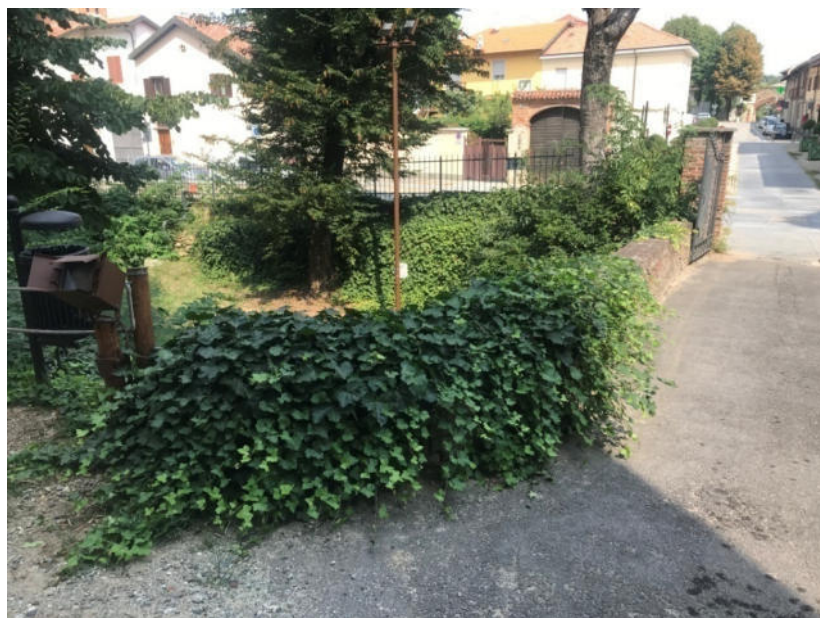
Foto n.4 – Vista della curvatura del muretto e faretto a sinistra dell'ingresso

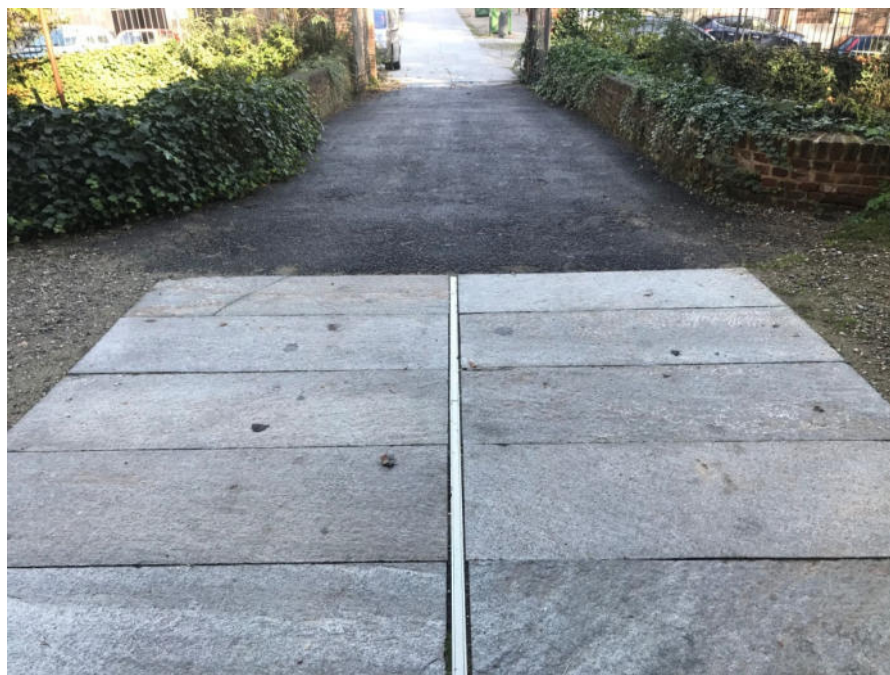
Foto n.5 – Vista della pavimentazione in pietra davanti all'ingresso del castello

- Il piccolo ponte in laterizio presenta un'incongrua pavimentazione in manto bituminoso interrotta da lastroni in pietra di recente posa, sistemati poco prima del grande portone ligneo scolpito d'ingresso. L'eterogeneità della pavimentazione in essere non è consona con quella presente nell'ottocentesco passaggio coperto che permette l'accesso al parco secolare, al castello ed alla biblioteca comunale, mortificando l'aulicità dello storico manufatto.

Indagini iconografiche e l'analisi di fonti documentarie sino ad ora condotte hanno restituito l'immagine della pavimentazione che caratterizzava l'antico centro storico di Rivalta, costituita essenzialmente da acciottolato e dalle classiche -geograficamente parlando- grandi lastre in pietra denominate "ruere". Pertanto la proposta progettuale finalizzata alla valorizzazione del complesso del "Castello degli Orsini" prevede la completa rimozione e sostituzione del manto bituminoso e delle recenti lastre in pietra, con la conseguente posa di ciottoli (di differente dimensione, ma compresa tra 5-8 centimetri) e delle centrali "ruere". Il ciottolato si estenderà lungo tutto il perimetro del muretto in laterizio per interrompersi alla base della torre d'ingresso e svoltare leggermente ai lati di essa per donare continuità visiva. Al centro dell'acciottolato saranno posizionate le grandi lastre in pietra (circa 150x60 cm) che costituiranno le nuove "ruere", a proseguimento di quelle presenti sotto il passaggio coperto. Lo spazio compreso tra le due "ruere" sarà colmato da altre lastre in pietra, di minore dimensione, al fine di facilitare il passaggio alle persone con disagio deambulatorio. Il ciottolato sarà separato dal percorso in terra, che costeggia il fossato, da un bordo in cort-en a filo pavimento.
